# Objekt čp. 164 – torzo hospodářského dvora ve Velké Polomi

Lucie Augustinová

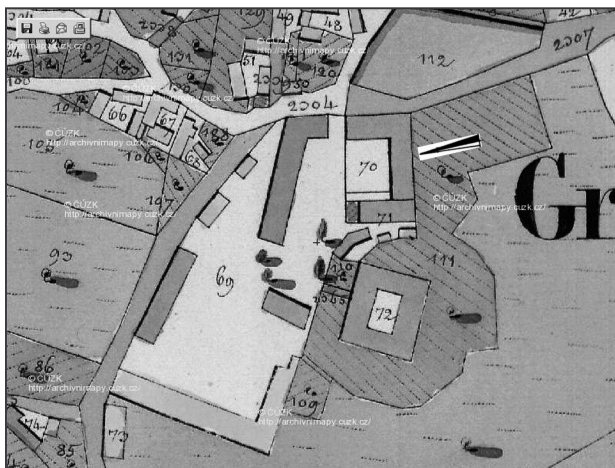
V 19. století byla zkoumaná hospodářská budova ještě trojkřídlá, jak ukazuje například císařský otisk stabilního katastru z roku 1836. Severní křídlo, jehož jediný relikt – severní obvodová zeď – tvoří dnes ohradní zeď areálu, bylo zbořeno až při poslední velké stavební úpravě, realizované koncem 20. let 20. století.<sup>10</sup>

Obr. 2: Velká Polom (okr. Ostrava), císařský otisk stabilního katastru z r. 1836.

Abb. 2: Velká Polom (Bez. Ostrava), kaiserlicher Abdruck des Stablkatasters aus dem Jahre 1836.

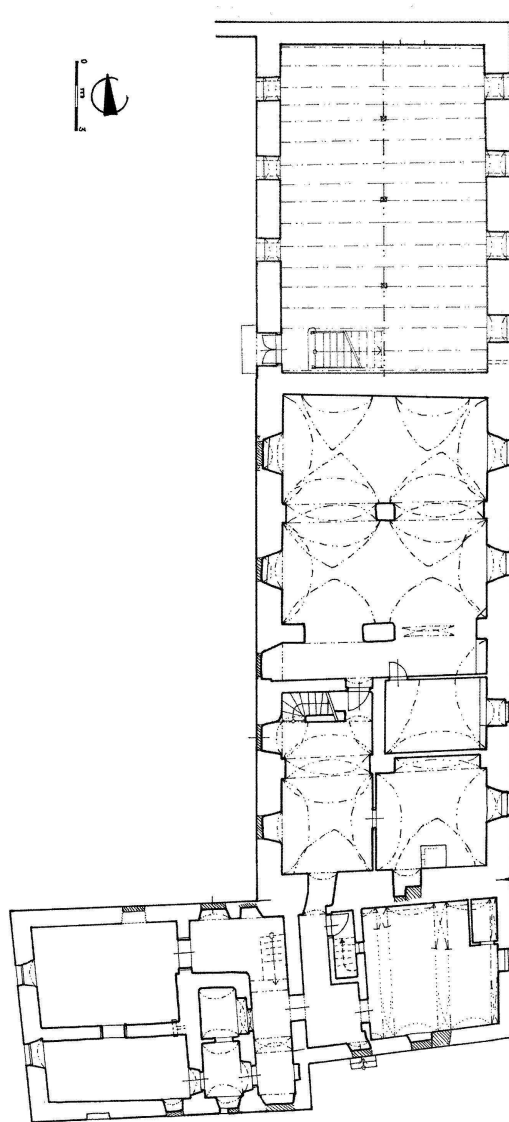
Obr. 3: Velká Polom (okr. Ostrava), půdorys přízemí sýpky čp. 164 (zaměření a kresba A. Knápek 2008).

Nejzřetelnější je historická funkce severní části, která sloužila k ukládání obilí. Sýpka má tři podlaží využitelné jako úložný prostor. Stropy z řezaných trámů jsou uprostřed podepřeny průvlakem neseným sedly a sloupky. I když struktura sýpky ještě v mnohém respektuje schémata sýpek z 19. století,<sup>11</sup> má provětrávanou podlahu, jak to

doporučuje i Joendl<sup>12</sup> nebo z novějších autorů Vočadlo.<sup>13</sup> Nicméně v případě velkopolské sýpky jde o strukturu novodobou, jak stojí ostatně modrou křídou na prostředním sedle v přízemí: „Zbudováno 1904“. Z té doby pochází skutečně celá vnitřní dispozice objektu včetně krovu poměrně nízkého sklonu se dvěma úrovněmi kleštin a také exteriérová úprava oken s parapety z režných cihel nastojato. I když jde o úpravu poměrně novodobou, písemnosti a plánová dokumentace nejsou známy.<sup>14</sup>

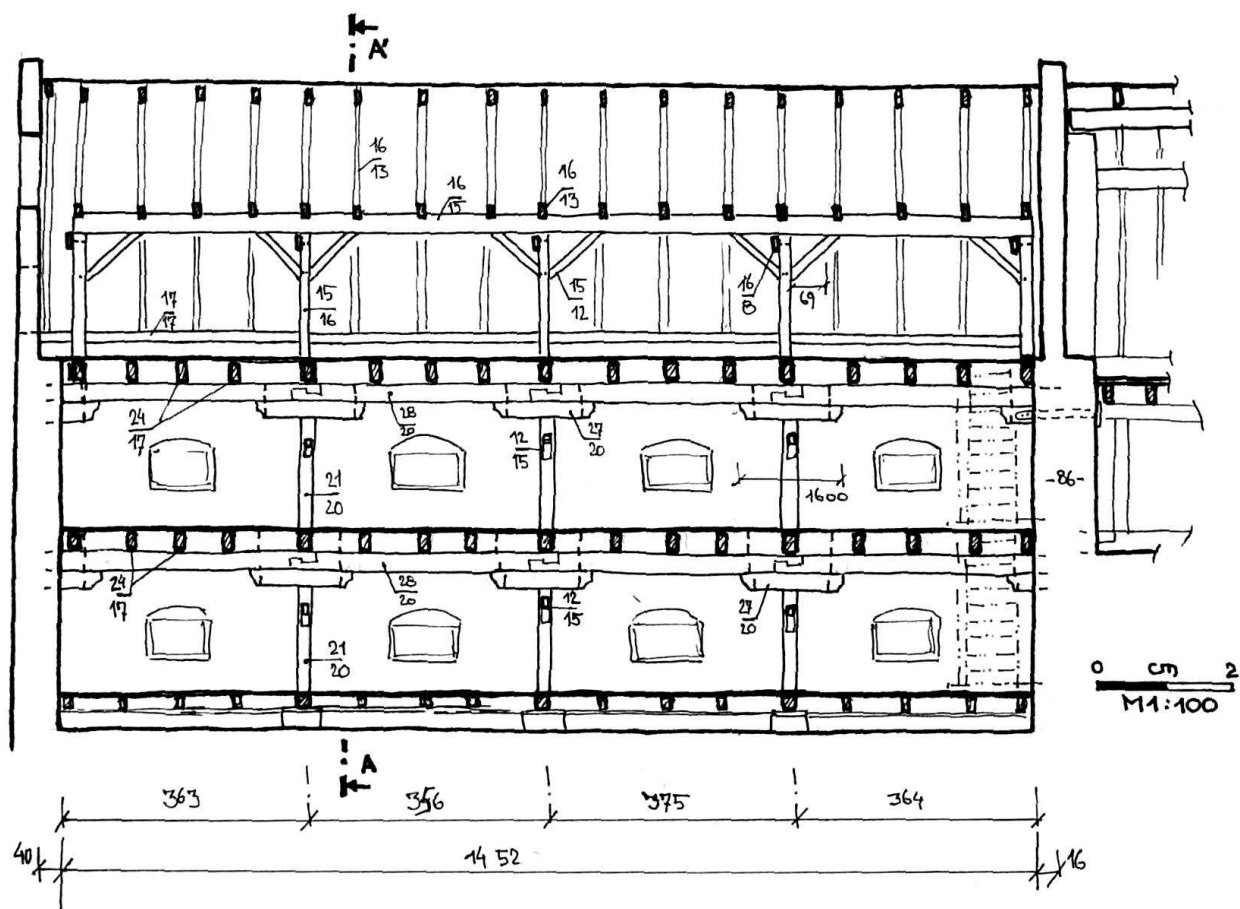
Obr. 4: Velká Polom (okr. Ostrava), podélný řez severní částí sýpky čp. 164 (zaměření a kresba A. Knápek 2008).

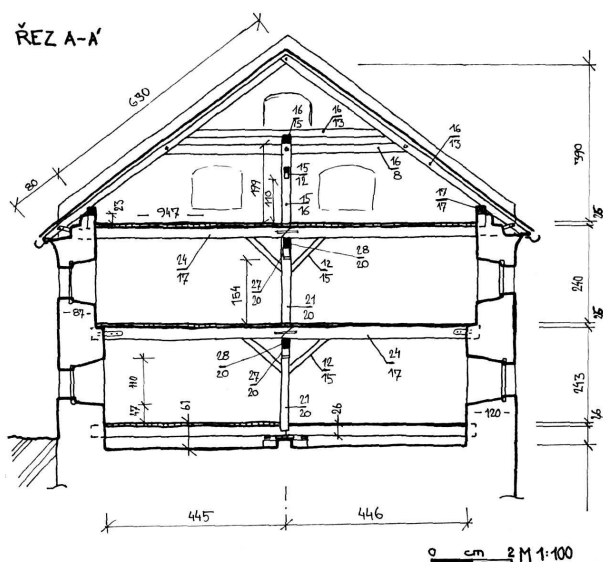
Obr. 5: Velká Polom (okr. Ostrava), příčný řez severní částí sýpky čp. 164 (zaměření a kresba A. Knápek 2008).

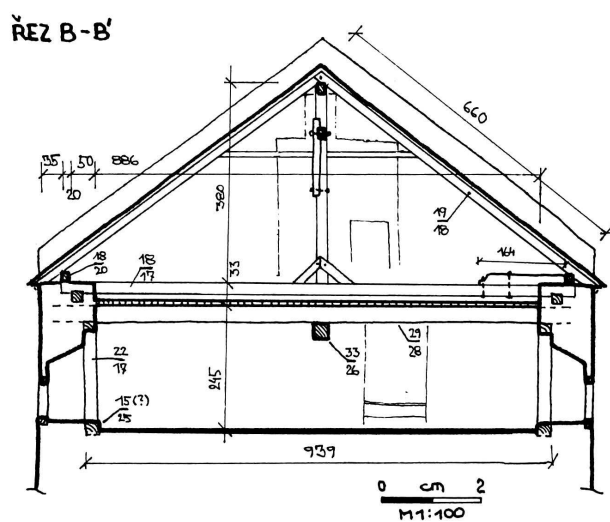
Obr. 6: Velká Polom (okr. Ostrava), příčný řez střední částí objektu čp. 164 (zaměření a kresba A. Knápek 2008).

Střední část objektu je v přízemí klenutá, v patře plochostropá. Strop nad patrem je datován dendrochronologicky do let 1678/89 a 1684/85<sup>15</sup>). Nejde o homogenní partii, našly se tu doklady provozu chléva pro dobytek (ještě ve 20. století) a zároveň i obytné místnosti. Čtyřprostorová obytná vestavba byla spolu se schodištěm vložena do jižního traktu patra této části. Stavební úpravy byly datovány podle dřevěných rámců vsazených pod stropy podél obou zdí. Vypracovaná dendrochronologická datace do let 1801/1802 se vztahuje rovněž i na cihly kolkované HK PL,<sup>16</sup> prokazatelně v poloze pod

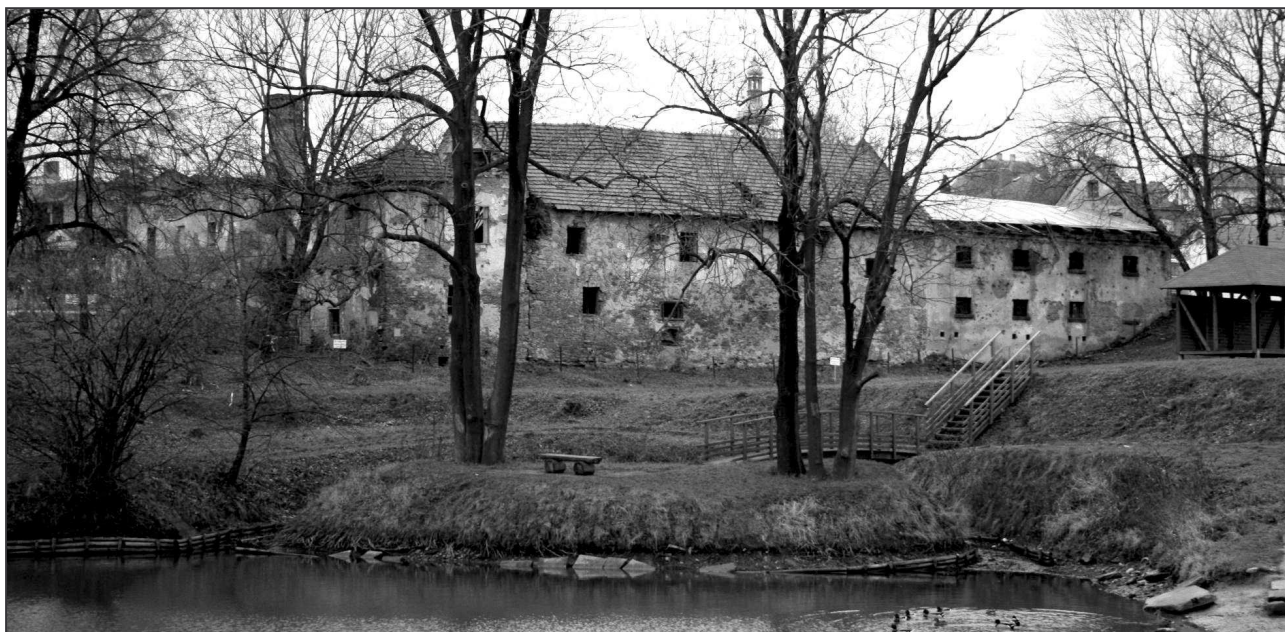
Obr. 7: Velká Polom (okr. Ostrava), sýpka od jihovýchodu (foto L. Augustinková 2008).

Abb. 7: Velká Polom (Bez. Ostrava), Südostansicht des Kornspeichers (Aufnahme: L. Augustinková 2008).

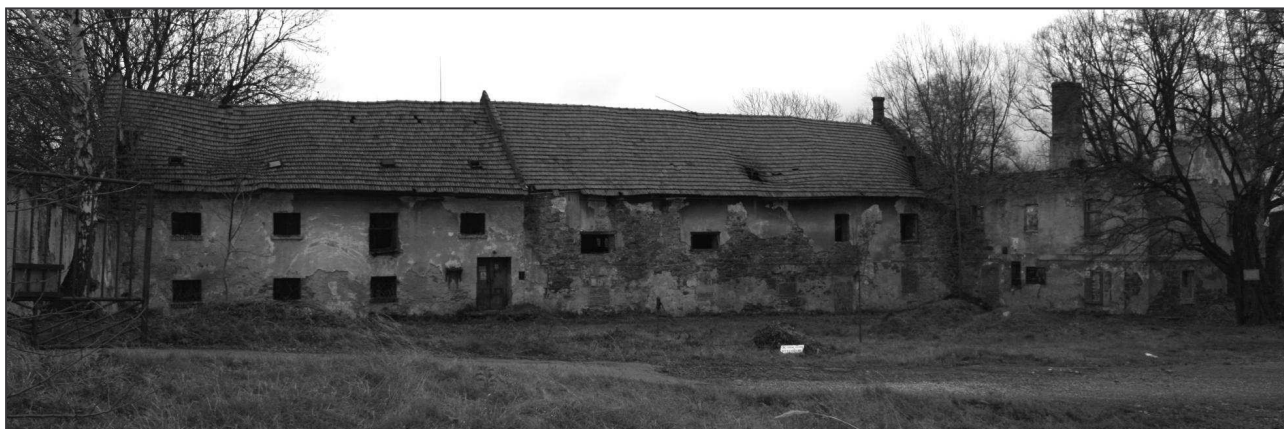
Obr. 8: Velká Polom (okr. Ostrava), sýpka od západu (foto L. Augustinková 2008).

Abb. 8: Velká Polom (Bez. Ostrava), Westansicht des Kornspeichers (Aufnahme: L. Augustinková 2008).

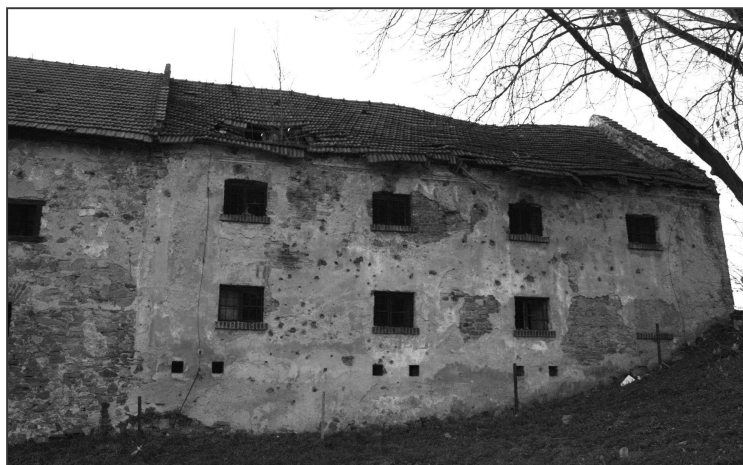
Obr. 10: Velká Polom (okr. Ostrava), východní průčelí severní části objektu v úpravě z r. 1904 (foto L. Augustinková 2008).

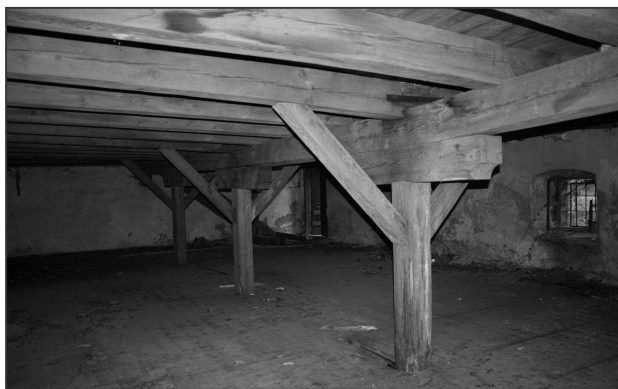
Obr. 11: Velká Polom (okr. Ostrava), přízemí sýpky v severní části (foto L. Augustinková 2008).

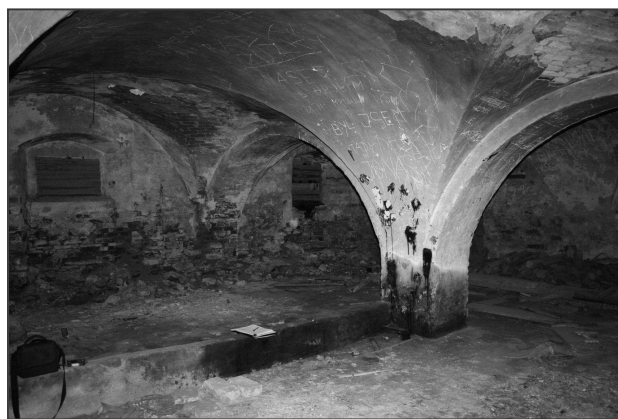
Obr. 12: Velká Polom (okr. Ostrava), klenuté přízemí střední části objektu (foto L. Augustinková 2008).

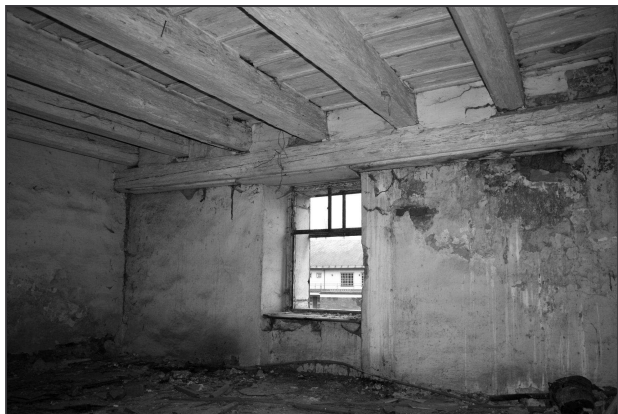
Obr. 13: Velká Polom (okr. Ostrava), místnost v patře střední části objektu s dodatečně vloženým rámem (foto L. Augustinková 2008).

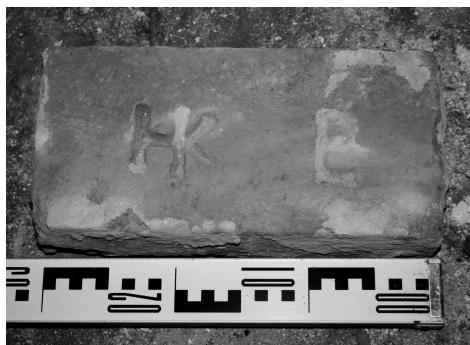
Obr. 14: Velká Polom (okr. Ostrava), kolkovaná cihla nalezená v patře střední části objektu (foto L. Augustinková 2008).

<sup>16</sup> V regionu se kolkované cihly objevují poměrně často na přelomu 18. a 19. stol. Na vrchnostenských stavebních podnicích byly dosud zachyceny cihly se jménem panství jako HW Herrschaft

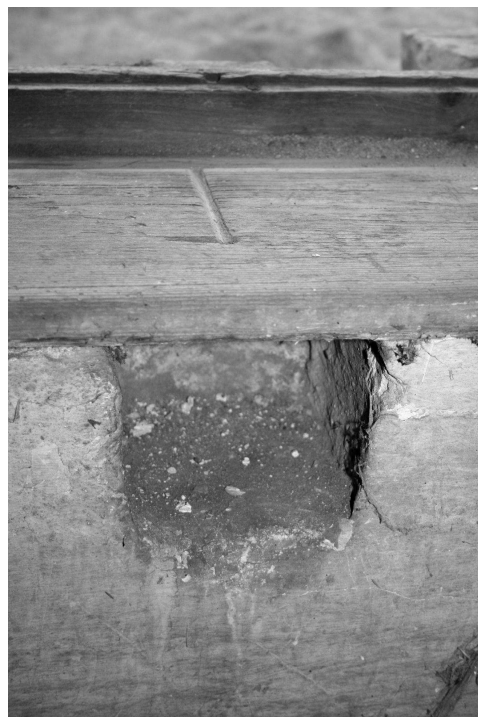
Obr. 15: Velká Polom (okr. Ostrava), detail parapetu s drážkou pro odvod rosné vody (foto L. Augustinková 2008).

stropem na dodatečném rámu. Samozřejmě byla upravena okna, kde se v několika případech dochoval zajímavý konstrukční detail – drážka pro uložení vaničky k zachytávání rosné vlhkosti, která sem stékala provrtaným parapetem.

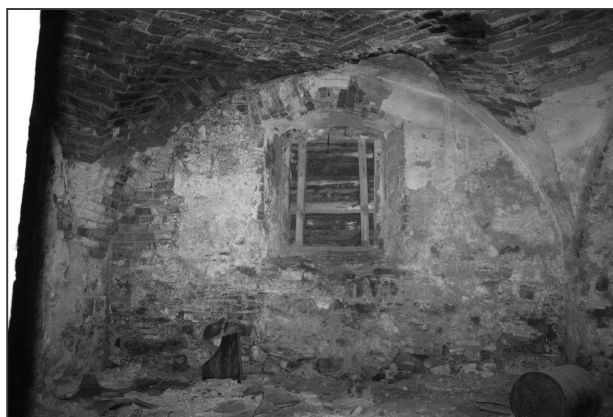
Obr. 16: Velká Polom (okr. Ostrava), místnost v přízemí střední části objektu s otvorem po odtahu kouře (foto L. Augustinková 2009).

Nálezy po vyklizení suti ve střední části pomohly poodhalit jednu z historických funkcí objektu. U jižní stěny této části jsou symetricky u protějších oken rozloženy dva otvory pro odtah kouře. Severněji se našlo torzo namáčecí nádrže tzv. náduvníku z tesaných kamenných kusů, jehož jedna strana byla zčásti vylámana a náduvník byl pak používán jako koryto chléva. Přímo nad náduvníkem se nacházel násypný otvor; patro bylo využito pro skladování surovin. V Polomi byly skutečně nalezeny i doklady vodního provozu – k náduvníku vedl šikmo přes roh sousední severní části klenutý kanál přivádějící vodu a v jihovýchodním rohu náduvníku byl otvor ucpávaný zátkou pro odvod přebytečné vody, který vedl přes východní průčelí ven.<sup>17</sup> Budova čp. 164 byla tedy prokazatelně historickým barokním pivovarem a sladovnou, které zmiňuje už inventář z roku 1682.<sup>18</sup>

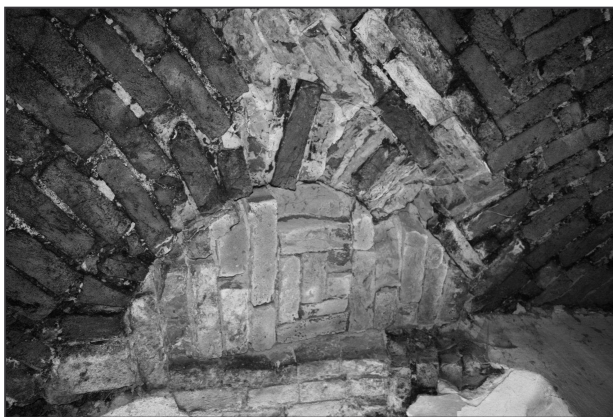
Obr. 17: Velká Polom (okr. Ostrava), místnost v přízemí střední části objektu, detail zazděného otvoru pro odtah kouře (foto L. Augustinková 2009).

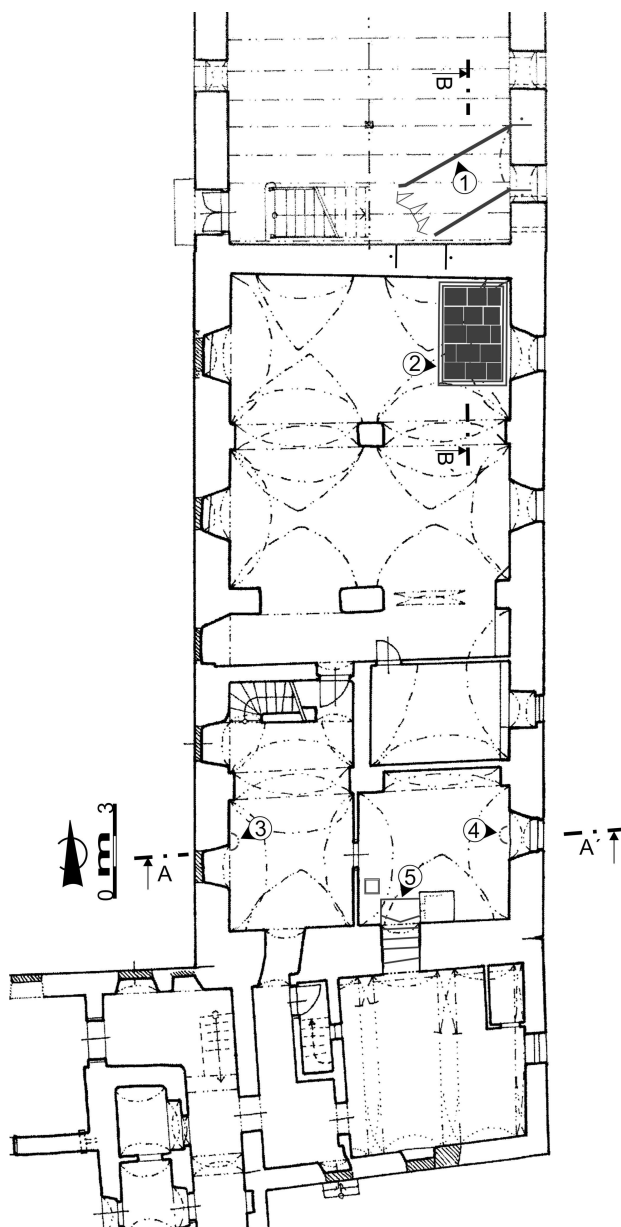
Obr. 18: Velká Polom (okr. Ostrava), zákres pivovarských provozů ve střední části objektu (zaměření a kresba A. Knápek 2009).

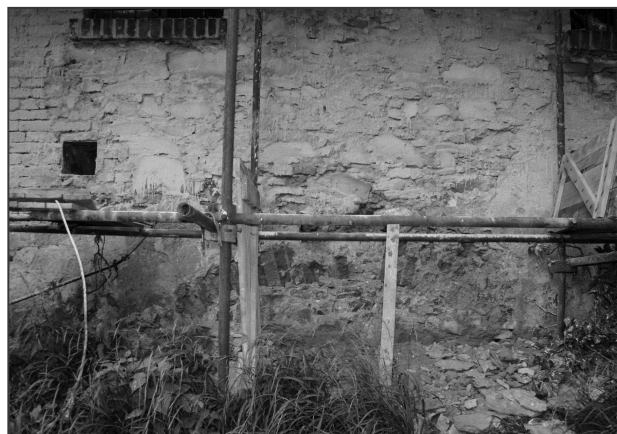
Obr. 19: Velká Polom (okr. Ostrava), severní průčelí severní části objektu – cihlový oblouk jako záklenuk nad přívodním kanálem (foto L. Augustinková 2009).

Kanál s kamennými zdmi a cihlovou klenbou procházející ve východo-západním směru napříč pod sýpkou sloužil pravděpodobně k odvodu vody z nádvoří a případná souvislost s provozem pivovaru zatím není jasná.

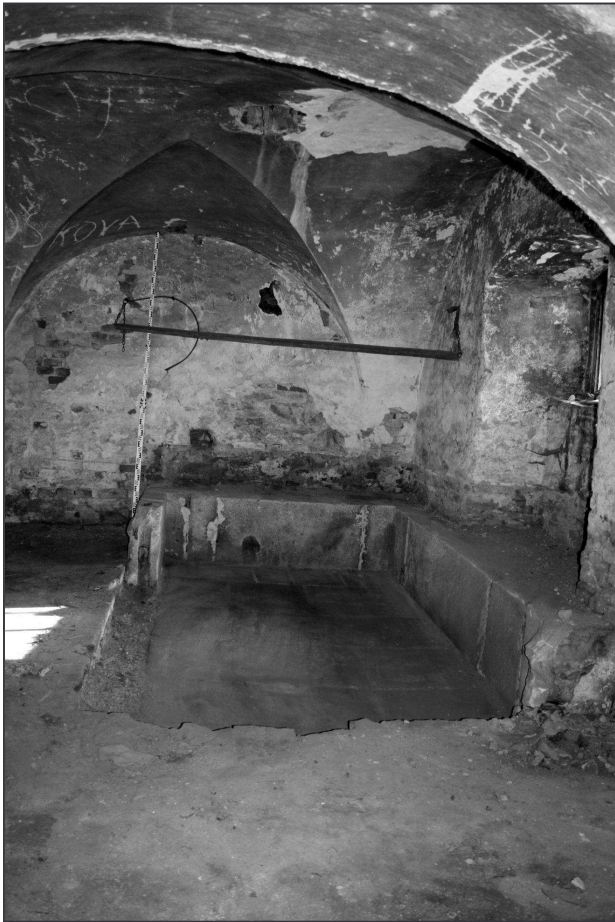
Obr. 20: Velká Polom (okr. Ostrava), přízemí střední části objektu – torzo náduvníku (foto L. Augustinková 2009).
